| ADRES | Bemelerweg 56<br>6226 HB Maastricht |
| GEGEVENS | Oorspronkelijke functie: woonhuis<br>Huidige functie: woonhuis |
| STATUS | Dominant bouwwerk (incl. erfafscheiding) |

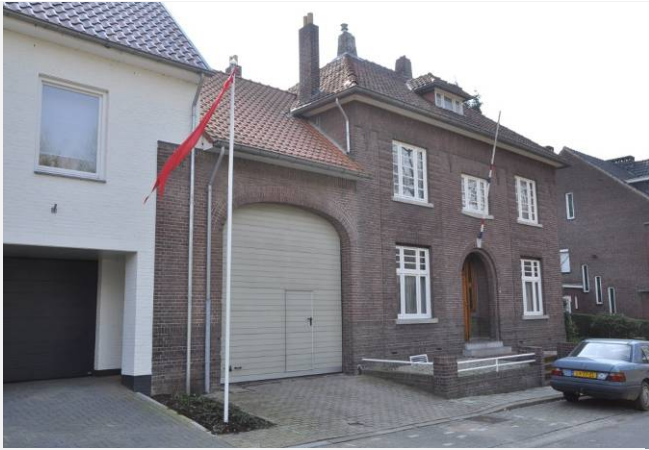
| FOTO'S | <p data-bbox="450 913 584 943"><i>Bemelerweg 56</i></p> <p data-bbox="1114 913 1222 943"><i>De voordeur</i></p> |
